# Evaluación y monitorización de la durabilidad de las cubiertas del Hipódromo de la Zarzuela de Madrid

## *Assessment and monitoring of durability of shell structures in "Zarzuela Racecourse" Madrid*

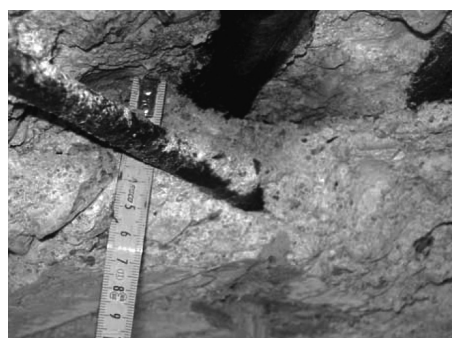
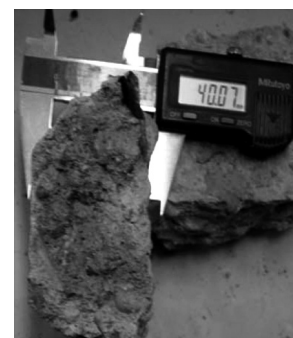
3. Medidas de carbonatación.

Las profundidades del frente de carbonatación de las diferentes muestras extraídas de la superficie inferior de las cubiertas reflejan cómo este ha llegado a la armadura. Conviene resaltar además que los recubrimientos de las armaduras son en general escasos. Por ello, en zonas con penetraciones superiores a 60 mm, el frente llega a alcanzar la segunda capa de armado generando la corrosión generalizada de las armaduras, y llegando a generar pérdidas de sección locales importantes en algunas armaduras. (Figura 3)

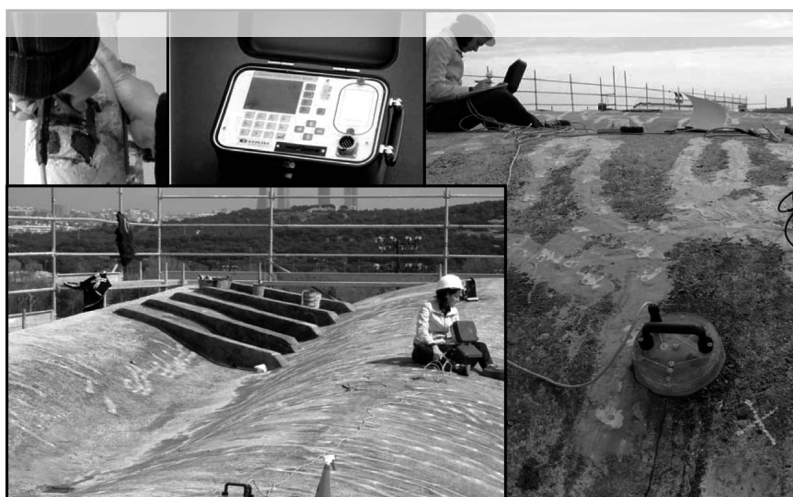
7. Medidas de velocidad de corrosión.

La velocidad de corrosión (evaluada por el método de confinamiento modulado (6) de la corriente con el corrosímetro portátil Gecor 08) se cuantificó en diferentes áreas de las tres cubiertas (Figura 6). Como se puede ver en la Figura 7, la mayoría de los valores de  $i_{corr}$  registrados en la Cubierta Norte se encuentran en el rango entre 0,5 y 1  $\mu A/cm^2$ , lo que supone velocidades de corrosión moderadas (10).
